ESTABLECIMIENTO UNIDAD DE CONTROL RIBERAS Y CURSOS DE AGUA COMUNA DE HUALQUI

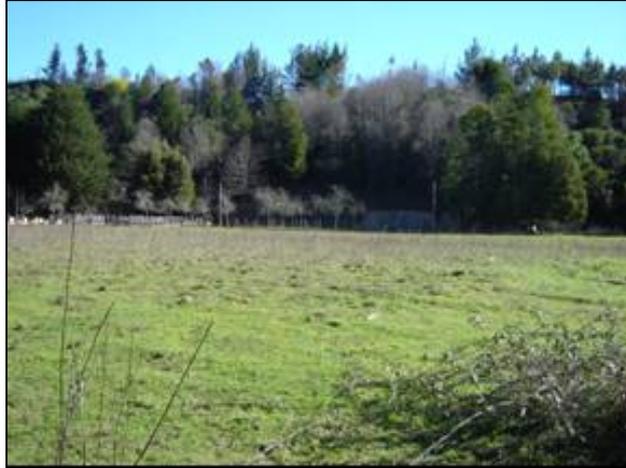
Figura 2: Zona de cultivos agrícolas

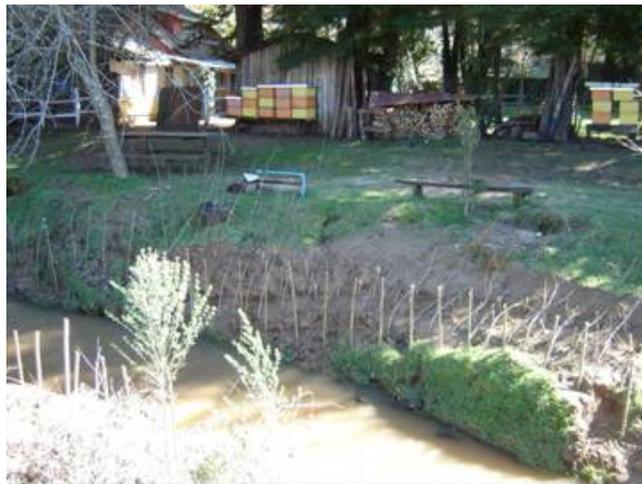
Figura 3: Zona aledaña a casa habitación

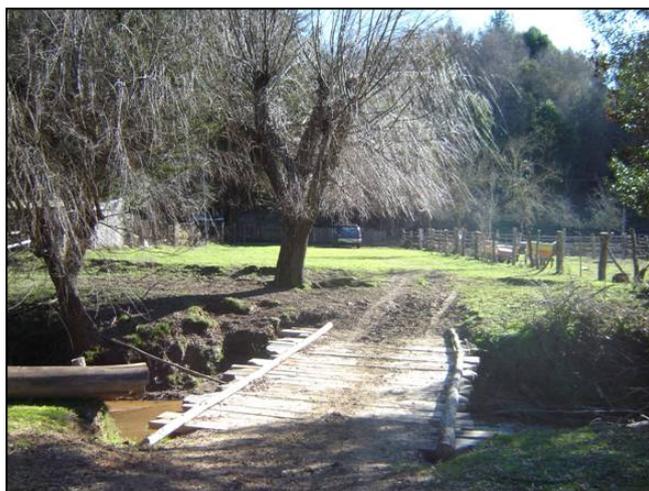
Figura 4: Puente de cruce vehicular

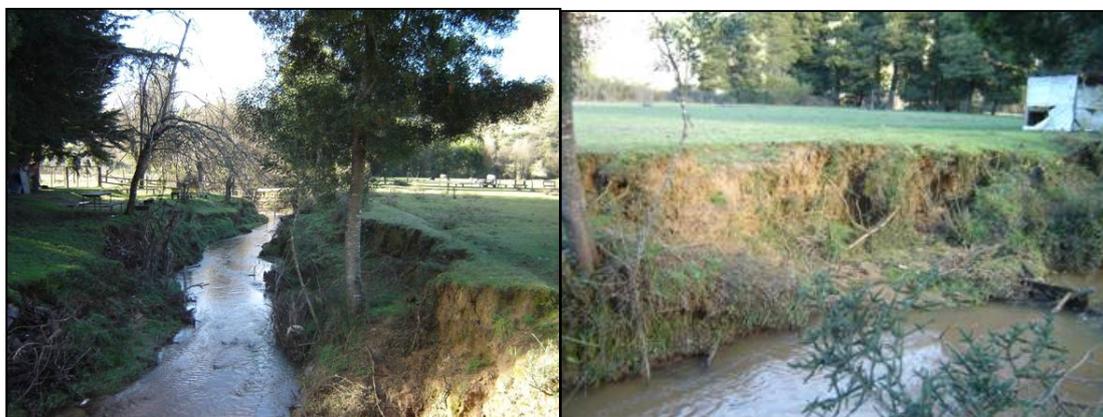
Figura 6: Situación Inicial del Talud

Con el fin de disminuir la pendiente del talud y reducir su potencial energía y probabilidad de desmoronamiento, el talud se estabilizó a una pendiente aproximada de 45° . El material removido permitió rellenar algunos sectores socavados, estabilizar el mismo talud y reforzar otras acciones como los diques de contención. Posteriormente y para hacer sustentable en el tiempo estas acciones, se procede a establecer vegetación y complementar, donde era necesario, con otras acciones fundamentalmente la construcción de diques.

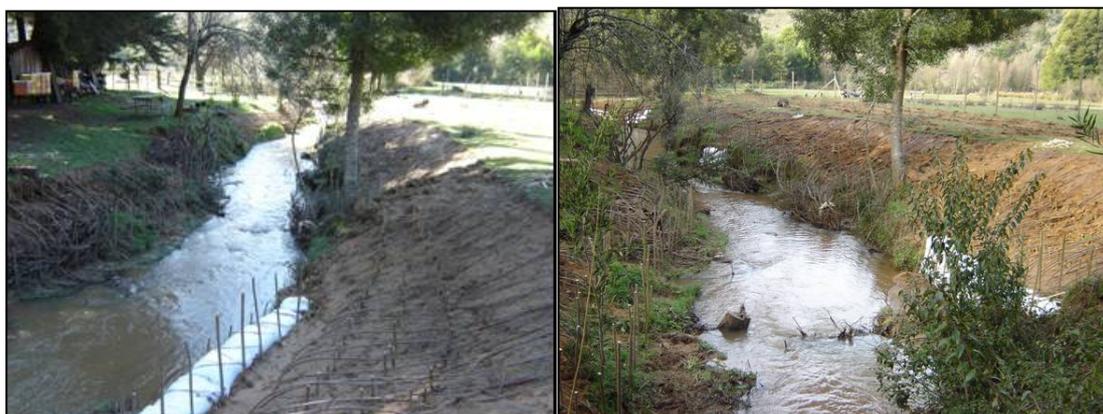
Figura 7: Situación Final del Talud

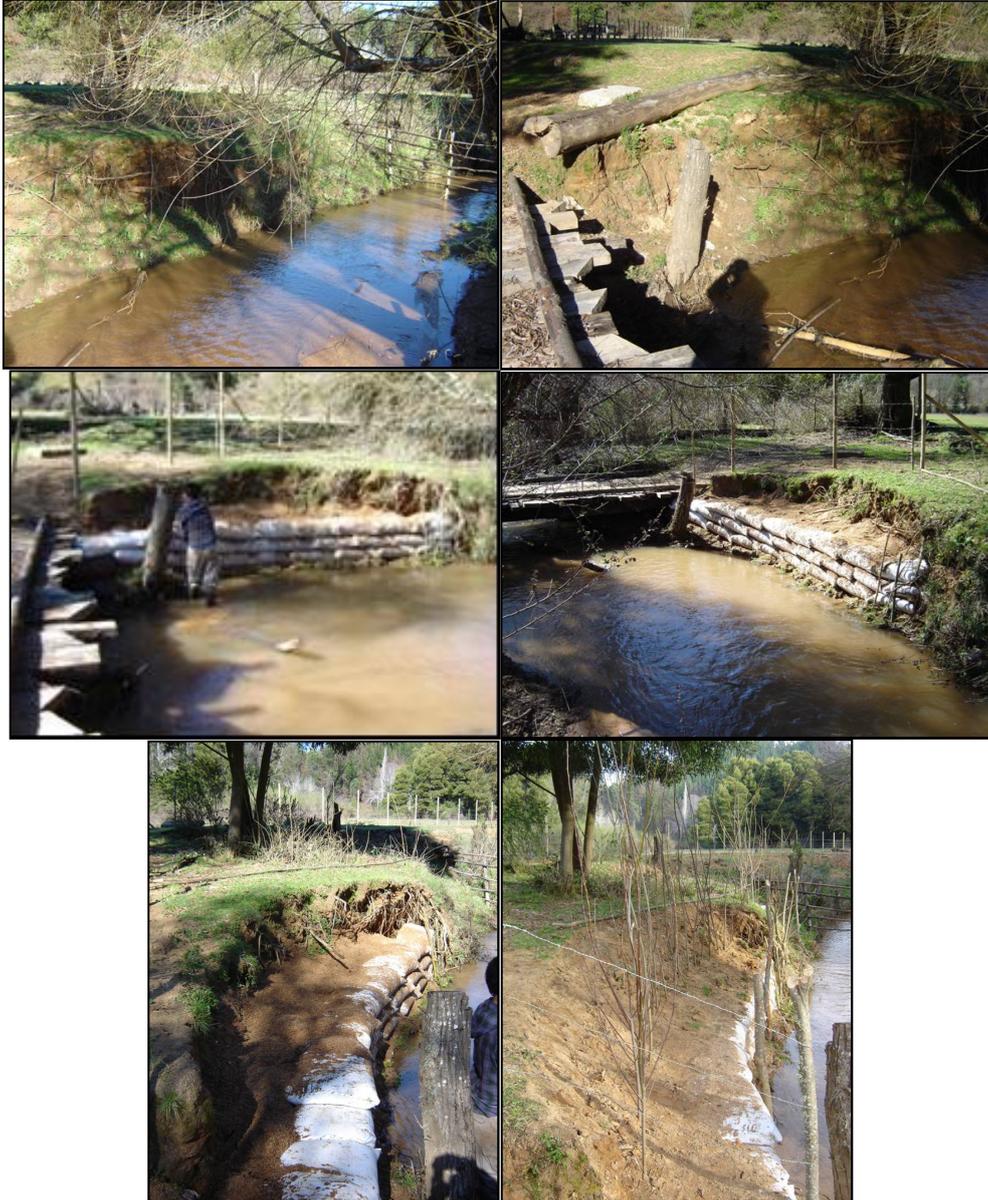
Proceso de estabilización con Diques

La función principal de estos diques es evitar socavamientos en sectores golpeados constantemente por las aguas, desviar el cauce y/o reforzar la estabilización de los taludes. Para ello se utilizaron sacos plásticos de gran capacidad (80 kg.) los cuales se rellenaron con el material removido de la estabilización y/o sedimentos del mismo cauce. Posteriormente se realiza la colocación de los mismos bajo un sistema de enladrillado que permita darle mayor estabilidad.

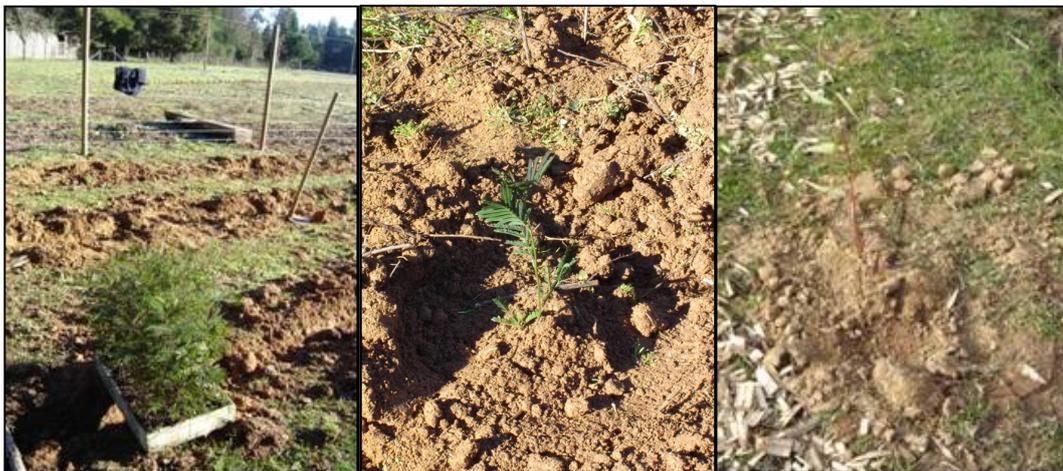
Figura 8: Plantas en contenedor; planta de acacia dealbata en camellón y planta de Eucalyptus camaldulensis en hoyadura

Indudablemente que unas de las acciones principales para el control de riberas, es lograr establecer vegetación que permita sustentar en el tiempo las acciones realizadas y evitar la erosión y socavamiento. Para ello deben utilizarse especies que soporten inundaciones temporales, sean de rápido crecimiento y también puedan cumplir con otros objetivos de interés del propietario (leña, madera, polines, miel, etc.). Considerando estos requerimientos es que se establecieron distintos sectores con *salix sp.*, *Acacia dealbata*, *Acacia mearsii*, *Acacia melanoxylon*, *Robinia pseudoacacia* y *Eucalyptus camaldulensis*, considerando por supuesto sus requerimientos ecológicos y los objetivos perseguidos. En los sectores más cercanos al cauce solo se usaron técnica de hoyadura o estacado para evitar remover suelo que pudiera ser arrastrado por las subidas invernales.

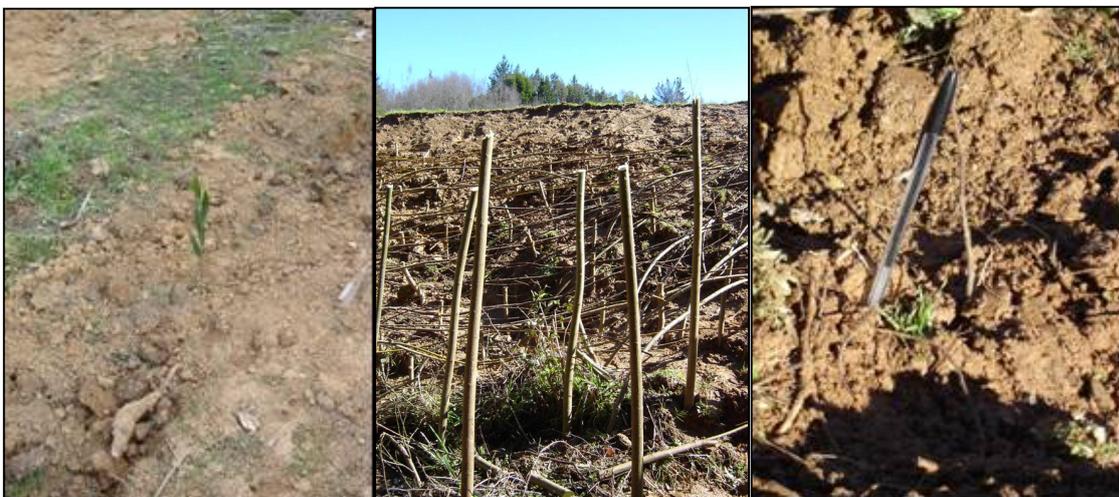
Figura 9: Plantación con acacia melanoxylon, estacas de salix y Robinia pseudoacacia

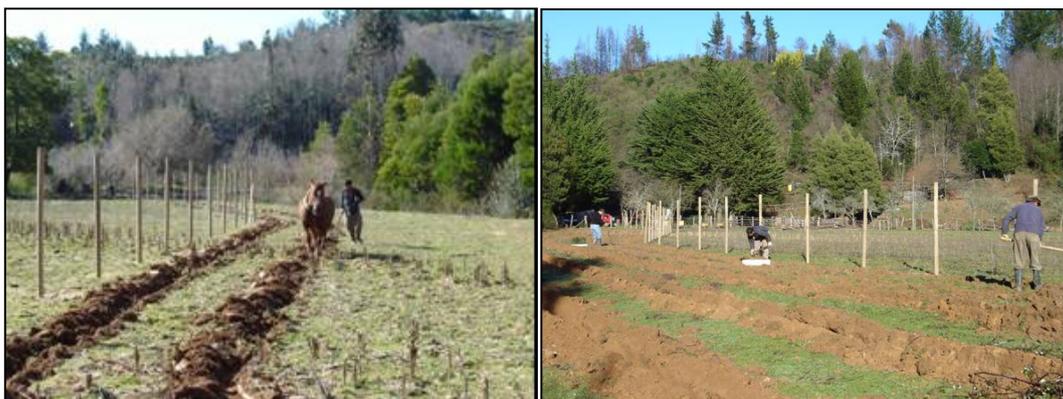
Figura 10: Construcción de zanjas con arado animal y posterior plantación.

En los sectores más planos, más alejados del cauce y fuera de la estabilización de taludes y con el fin también de evitar el escurrimiento de aguas y residuos de esos sectores hacia el cauce, se hicieron zanjas paralelas al cauce y en los cuales posteriormente se plantó.

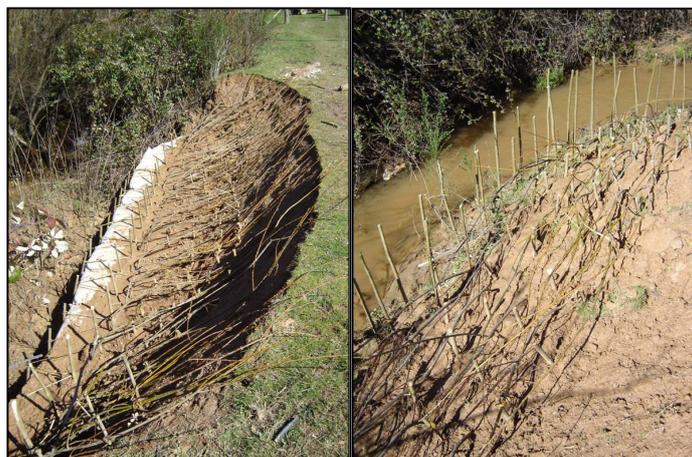
Figura 11: Entramado perpendicular y paralelo al cauce respectivamente

En los sectores de estabilización de talud fueron establecidos con entramados de salix, por ser esta una especie de rápido crecimiento, rebrote de estaca y fácil de trabajar. Esto permite estabilizar los taludes en un corto plazo (una temporada). Para ello se realizaron entramados donde se colocan estacas a 20 cm x 20 cm y posteriormente se colocaron varas delgadas de manera perpendicular en algunos sectores y otros perpendiculares al cauce. Esto último con el fin de evaluar distintos diseños y sus resultados, y que permitan proponer una u otra acción en futuras intervenciones. Cabe destacar que los salix tiene la ventaja de brotar con rapidez y a lo largo de toda la vara, por lo tanto se espera contar con un entramado vegetal denso que permita estabilizar el talud en el corto plazo. Por las mismas ventajas del salix, esta especie se estableció a casi todo lo largo del cauce intervenido.
